## PERIZIA DI STIMA ASSEVERATA

Liquidazione coatta amministrativa

Cooperativa Sociale GEA

**Appartamento al piano secondo sito nel Condominio "Marghera" in Marghera (VE) - 30175**  
- Via F.lli Bandiera n. 1 int. 8

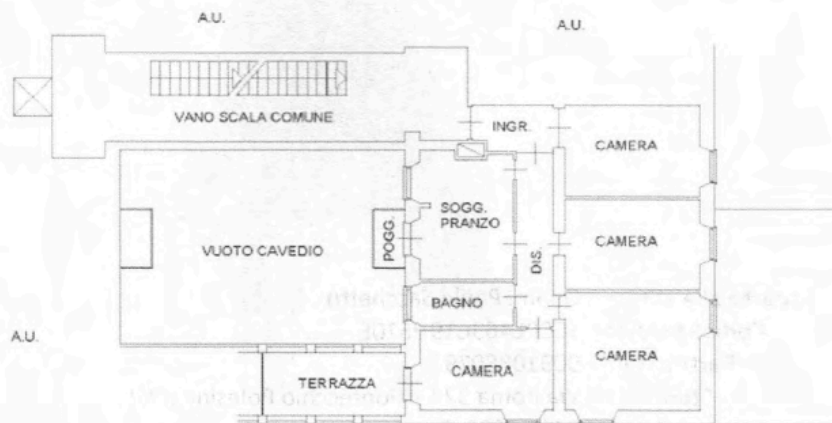
**PIANO SECONDO H. 3.30**

RIPRODUZIONE GRAFICA NON IN SCALA

Mancanza di porzione di parete nel locale soggiorno-pranzo tra la finestra e la portafinestra.

Regolarizzabili mediante: Costruzione della porzione di parete completa di intonaco civile e tinteggiatura.
