**PERIZIA DI STIMA ASSEVERATA**

**Cooperativa Sociale GEA**con sede in Mestre (VE) Via Verdi n. 132  
C.F. 02681690273

**Lotto 3**

Appartamento con garage-cantina al piano secondo sito nel Condominio "Fiore" in Mestre (VE) - 30174 - Via Tagliamento n. 27 - int. 5

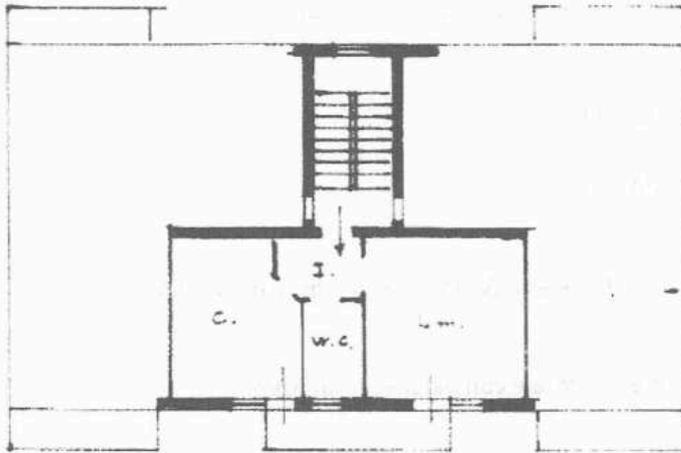
PIANO SECONDO  
H. 2.80

- foglio 138, particella 1890, subalterno 8, Zona Cens. 9, indirizzo Via Tagliamento n. 27, piano 2, categoria A/4, classe 4, consistenza 2,5 vani, superficie 50 mq., rendita € 187,22

Confini: A nord scale comuni, ad est e ovest altre unità, a sud vuoto su cortile comune.

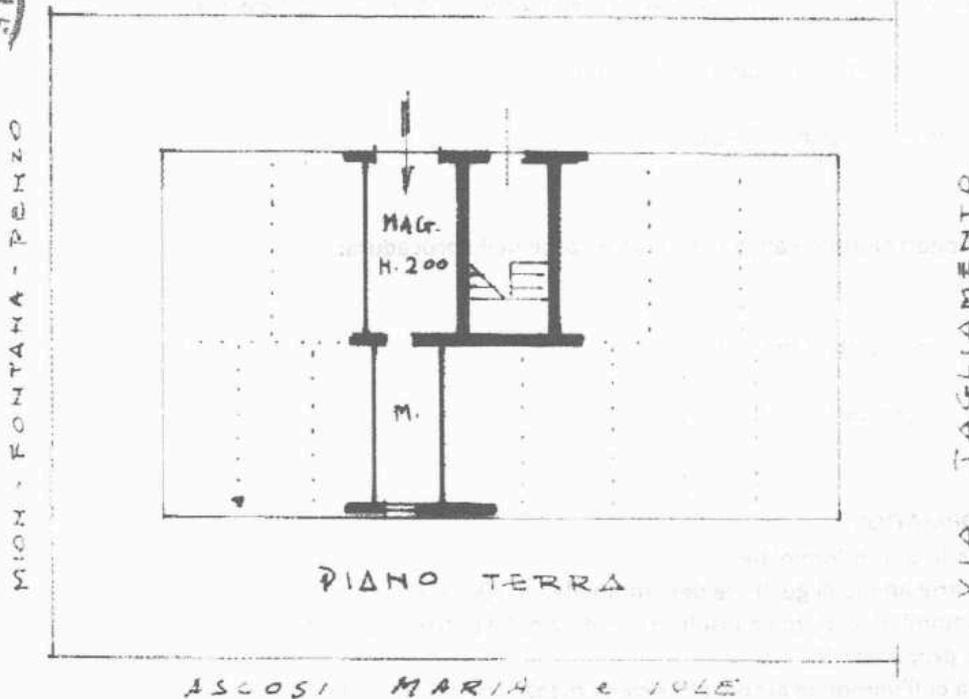
- foglio 138, particella 1890, subalterno 12, Zona Cens. 9, indirizzo Via Tagliamento n. 27, piano 2, categoria C/6, classe 5, consistenza 17 mq., superficie 19 mq., rendita € 110,63  
Confini: A nord cortile comune, ad est scale comuni, ad ovest altra unità, a sud cortile comune e altra unità.
